Orkesta hembygdsförening

TORP I ORKESTA:

Fredriksberg

(från första torpinventeringen på 1970-talet)

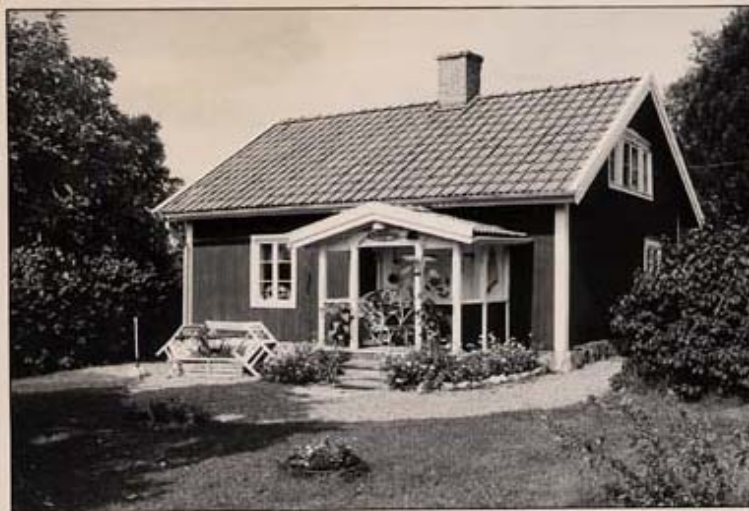
FREDRIKSBERG

1800-talets senare del.

Knuttimrad med röd locklistpanel.
Vita knutbräder och foder.
Vita sexrutsfönster.

Sadeltak på stol och tvåkupigt tegel.
Tegelskorsten på nocken.

Grunden cementserad.

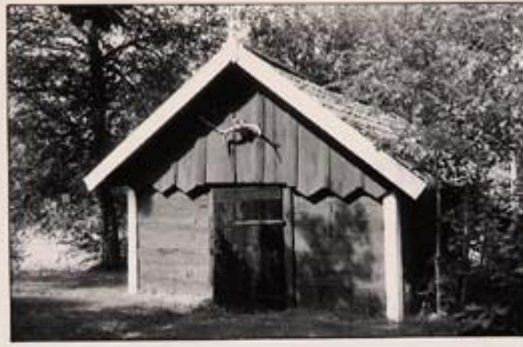
REDSKAPSBOD, uppförd i falskt skiftesverk.
Rödmålad med vita hörnbräder.

Sadeltak på stol. Tvåkupigt tegel på synligt spån.

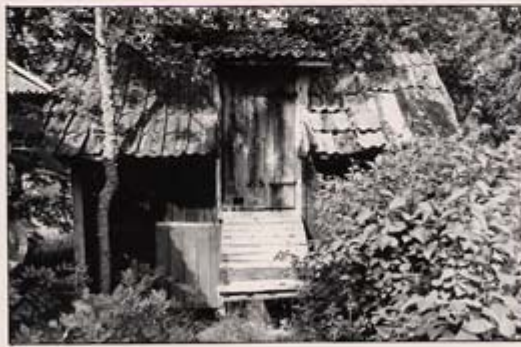
MAGASIN, uppförd i resvirke, rödfärgat. Vita
hörnbräder och foder.
Sadeltak på stol och tvåkupigt tegel.

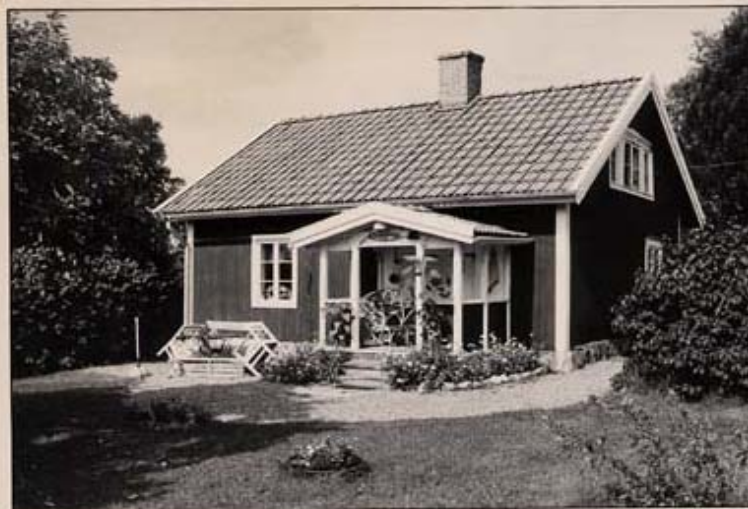
FREDRIKSBERG

1800-talets senare del.

Knuttimrad med röd locklistpanel.
Vita knutbräder och foder.
Vita sexrutsfönster.

Sadeltak på stol och tvåkupigt tegel.
Tegelskorsten på nocken.

Grunden cementserad.

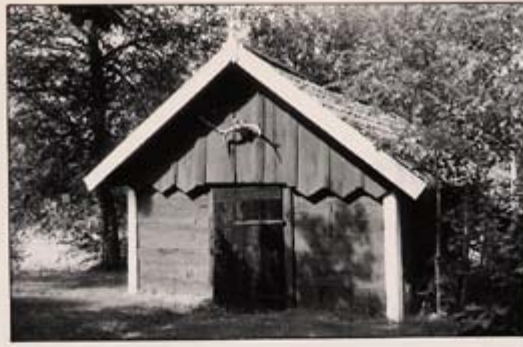
REDSKAPSBOD, uppförd i falskt skiftesverk.
Rödmålad med vita hörnbräder.

Sadeltak på stol. Tvåkupigt tegel på synligt spån.

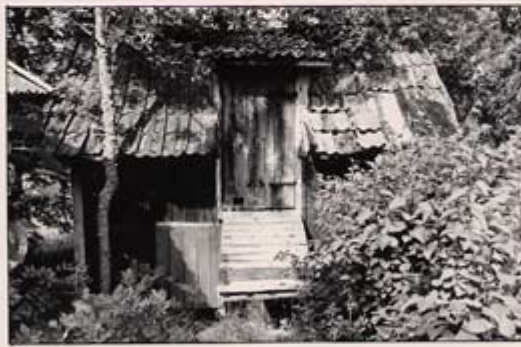
MAGASIN, uppförd i resvirke, rödfärgat. Vita
hörnbräder och foder.
Sadeltak på stol och tvåkupigt tegel.
